## Автоматизация мониторинга ливнеотводящих сооружений на водопроводящих каналах Ставропольского края

*М.А. Бандурин<sup>1</sup>, И.П. Бандурина<sup>2</sup>*

**Аннотация:** В данной статье рассмотрены вопросы применения программно-технического комплекса для автоматизации мониторинга технического состояния на примере ливнеотводящих сооружений. С его помощью можно произвести характеристику различных параметров дефектов и повреждений, а также расчёта прогнозируемого срока остаточного ресурса их элементов, и геометрические параметры каждого дефекта, а именно – место расположение, глубина, ширина, высота, а также эксплуатационную оценку остаточного ресурса, заключающейся в прогнозировании суммарного количества циклов замораживания и оттаивания, прошедших за период эксплуатации и оставшихся до потери несущей способности железобетонных элементов водопроводящих сооружений. **Ключевые слова:** мониторинг, автоматизация, водопроводящие сооружения, ливнеотводящие сооружения, программно-технический комплекс, железобетон, техническое состояние.

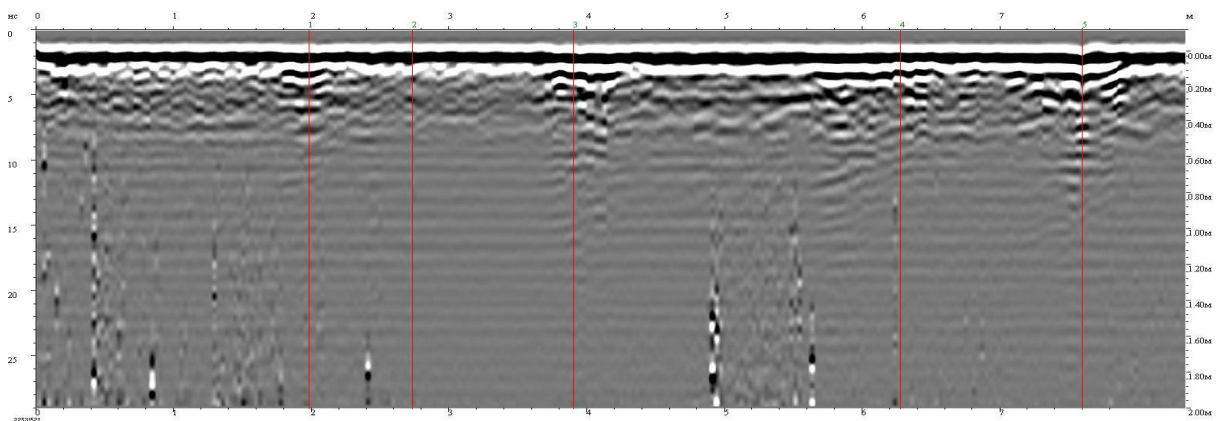
В дальнейшем производилось георадиолокационное зондирование и измерение прочности бетона ливнеотводящих сооружений находящихся в нормальном и неудовлетворительном эксплуатационных состояниях с помощью ПТК [9]. На рис. 2 представлен профиль № 31 проходящий по низу ливнеотводящего сооружения, находящегося в неудовлетворительном состоянии, включающего в себя 6 железобетонных колец, где под кольцами № 1 и 4 образовались пустоты и куда просачивается вода, вследствие разрушения стыка между кольцами, что может привести к просадки сооружения. Разрушение стыка отчётливо просматривается между кольцами № 1 и 2.

Рис. 2. - Профиль № 31 по низу ливнеотводящего сооружения

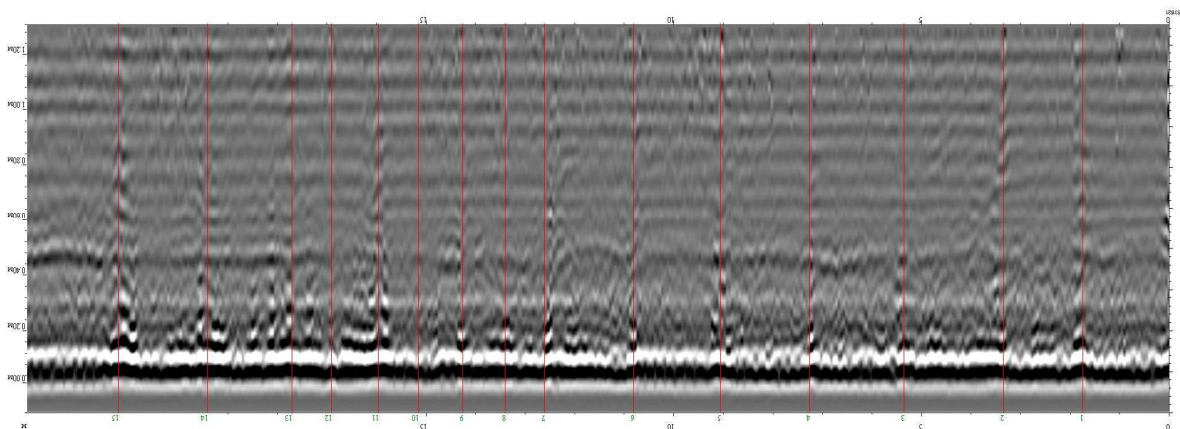
На рис. 3 сверху кольца № 9 видны образовавшиеся пустоты, кольцо № 11, напротив, находится в удовлетворительном состоянии, четко видна арматурная сетка, нет раковин и трещин в бетоне окружающим ее. Профиль №32 проходящий по верху через все ливнеотводящее сооружение, включающего в себя 16 железобетонных колец, демонстрирует его техническое состояние [10, 11]. Отчетливо просматриваются разрушения стыка между кольцами, кольца № 1 и 2, № 2 и 3, № 5 и 6 и др., происходит разрушение, и разуплотнение защитного слоя бетона образуются раковины и коррозия бетона в местах соприкосновения колец с основанием канала.

Рис. 3. - Профиль № 32 по верху ливнеотводящего сооружения включающего в себя 16 железобетонных колец

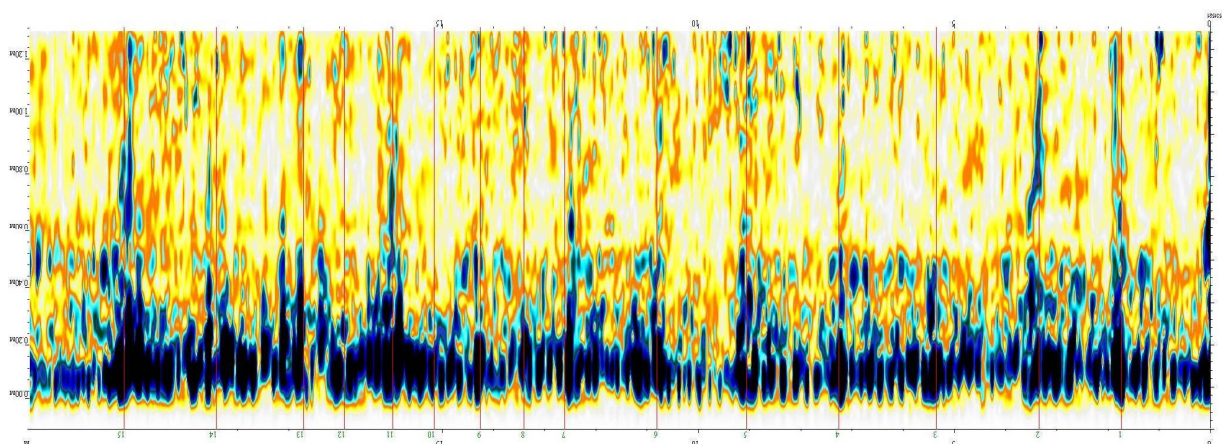
Далее на рис. 4 представлен профиль № 33, который проходит по верху ливнеотводящего сооружения включающего в себя 16 железобетонных колец [12]. Произведено выделение образовавшихся пустот и нарушений стыковых соединений между кольцами. Видно, что на стыке между № 9 и 10 кольцами образовались раковины и происходит коррозия бетона, а кольца № 4, 5 и 12 имеют образовавшиеся пустоты и происходит оголение арматурной сетки и ее коррозия.

Рисунок 4 - Профиль №33 по верху ливнеотводящего сооружения, включающего в себя 16 железобетонных колец с выделенными пустотами

Так выявлены пустоты под кольцом и слева него, а также образовавшиеся две продольные трещины справа и слева кольца. На рис. 4 представлен тот же профиль № 33 с выделенной арматурой. Герметизация стыковых соединений нарушилась, и вода просачивается в грунт основания трубы, отчего на радарограмме [13] видна неоднородность подстилаемого грунта. При действии на бетон влажного грунта происходит окислительная реакция, в связи с чем, на поверхности нижней части трубы образовались каверны и углубления [14].

Автоматизация мониторинга технического состояния железобетонных колец ливнеотводящих сооружений произведенная ПТК, показала, что можно выявлять характерные дефекты и повреждения не видимые при визуальном осмотре элементов сооружения. Так на примере профиля № 33 выявлены кольца находящиеся в неудовлетворительном состоянии - № 5, 10 и 12 требуемые ремонта, а № 3, 7 и 13 находятся в нормальном эксплуатационном состоянии. На кольце № 10 видны опорные точки нахождения арматуры, как они смещены или отсутствуют. Под кольцом № 12 образовались пустоты, а также отслоение бетонного защитного слоя и его коррозия.
